L'église Saint-Martin de Villenave d'Ornon

le
Guide

L'église Saint-Martin

VILLENAVE D'ORNON (GIRONDE)

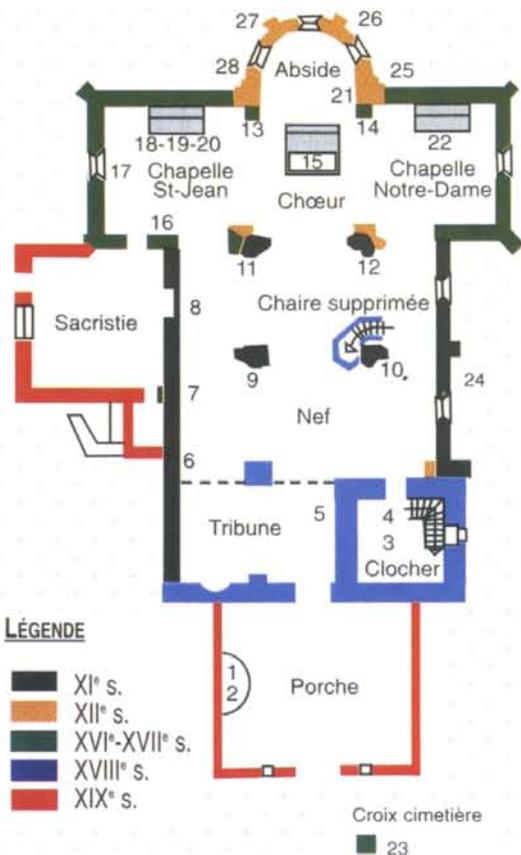
LÉGENDE

- XI^e s.
- XII^e s.
- XVI^e-XVII^e s.
- XVIII^e s.
- XIX^e s.
- Croix cimetière 23

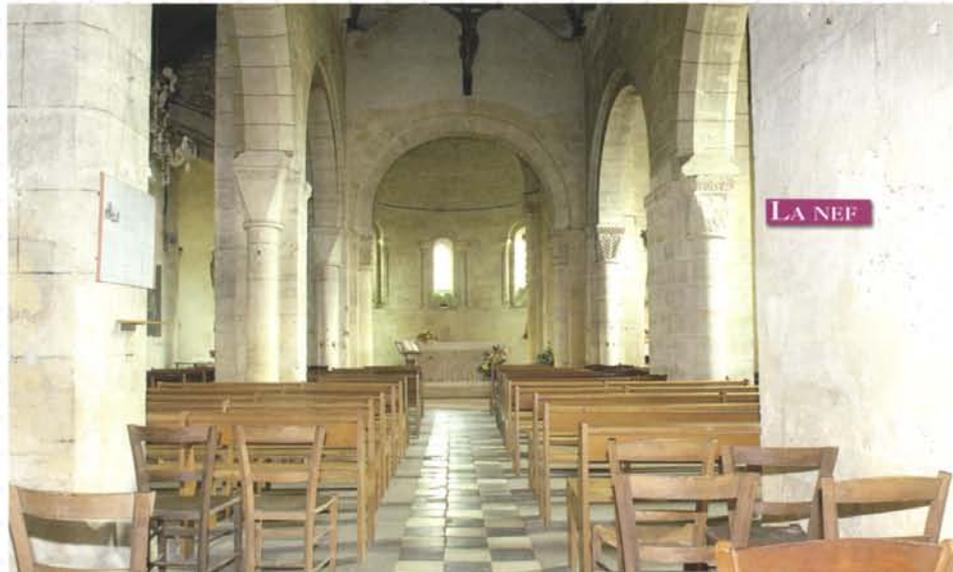
Les murs nord et sud datent du XI^e siècle, composés de petits moellons irréguliers. Le mur nord possédait une petite fenêtre romane au début du siècle. On peut supposer que le plan de l'église du XI^e siècle était alors composé d'une nef à contreforts plats construite en petit appareil, compartimentée par deux files d'arcature supportant un mur mince de 65 cm qui ne pouvait recevoir autre chose

qu'une charpente. Le chevet devait compter trois absides, dont nous ne pouvons pas savoir en l'état, faute de fouilles approfondies, comment elles s'ouvraient sur la nef.

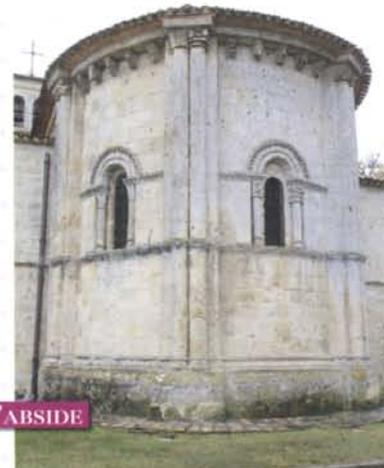
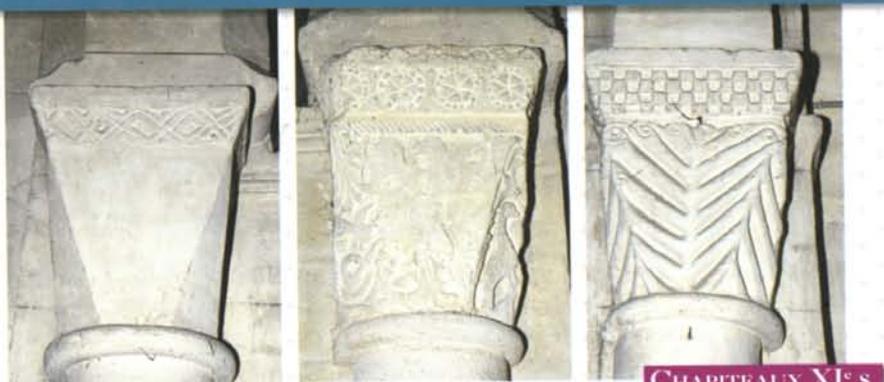
CHAPITEAUX XI^e S.

Les deux premières travées, malgré modifications et restaurations (supports à colonnes trapues et bases droites, deux tores séparés par une scotie), conservent encore des chapiteaux allongée aux angles abattus, au décor sommaire de stries, de volutes simplifiées ou d'animaux affrontés dont l'esprit appartient bien au XI^e siècle.
